SPRÁVA Z REŠTAUROVANIA

**Stará Ľubovňa
Rím. kat. kostol sv. Mikuláša**

Bočný oltár svätého Antona

Október 2024

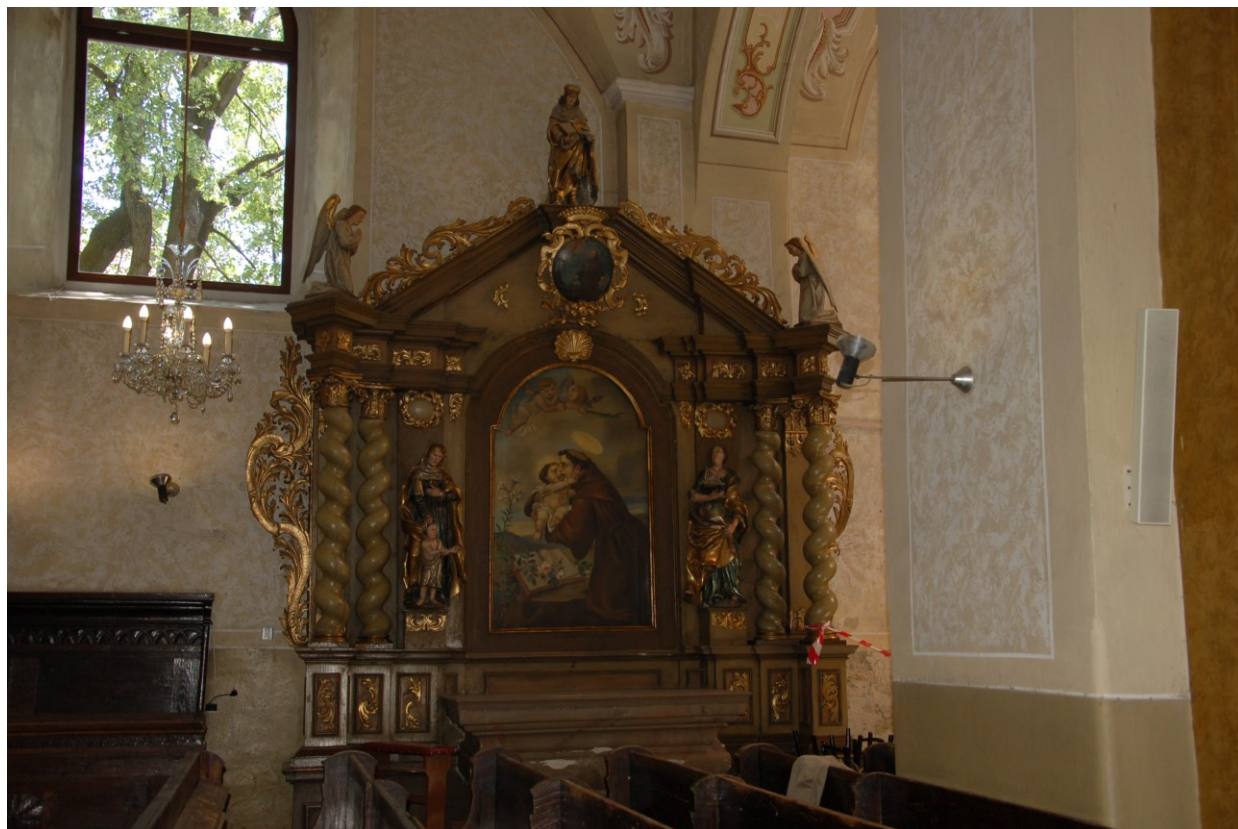
Stav pred reštaurovaním

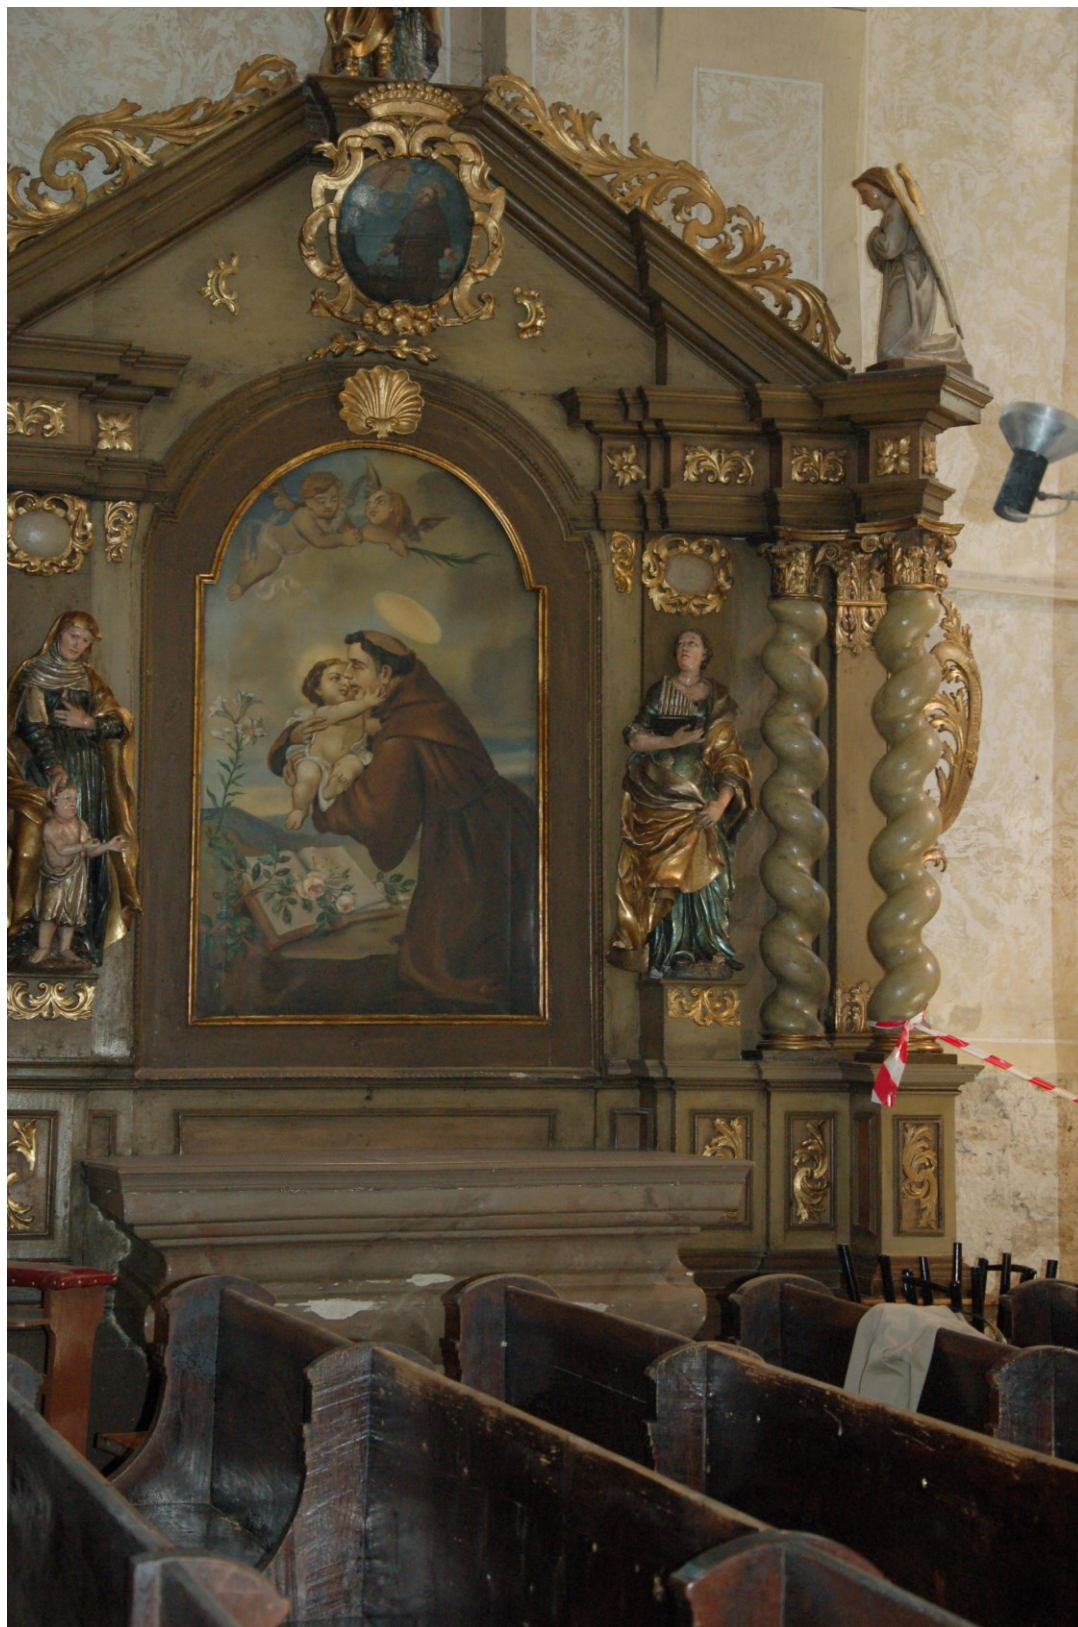
Stav pred reštaurovaním

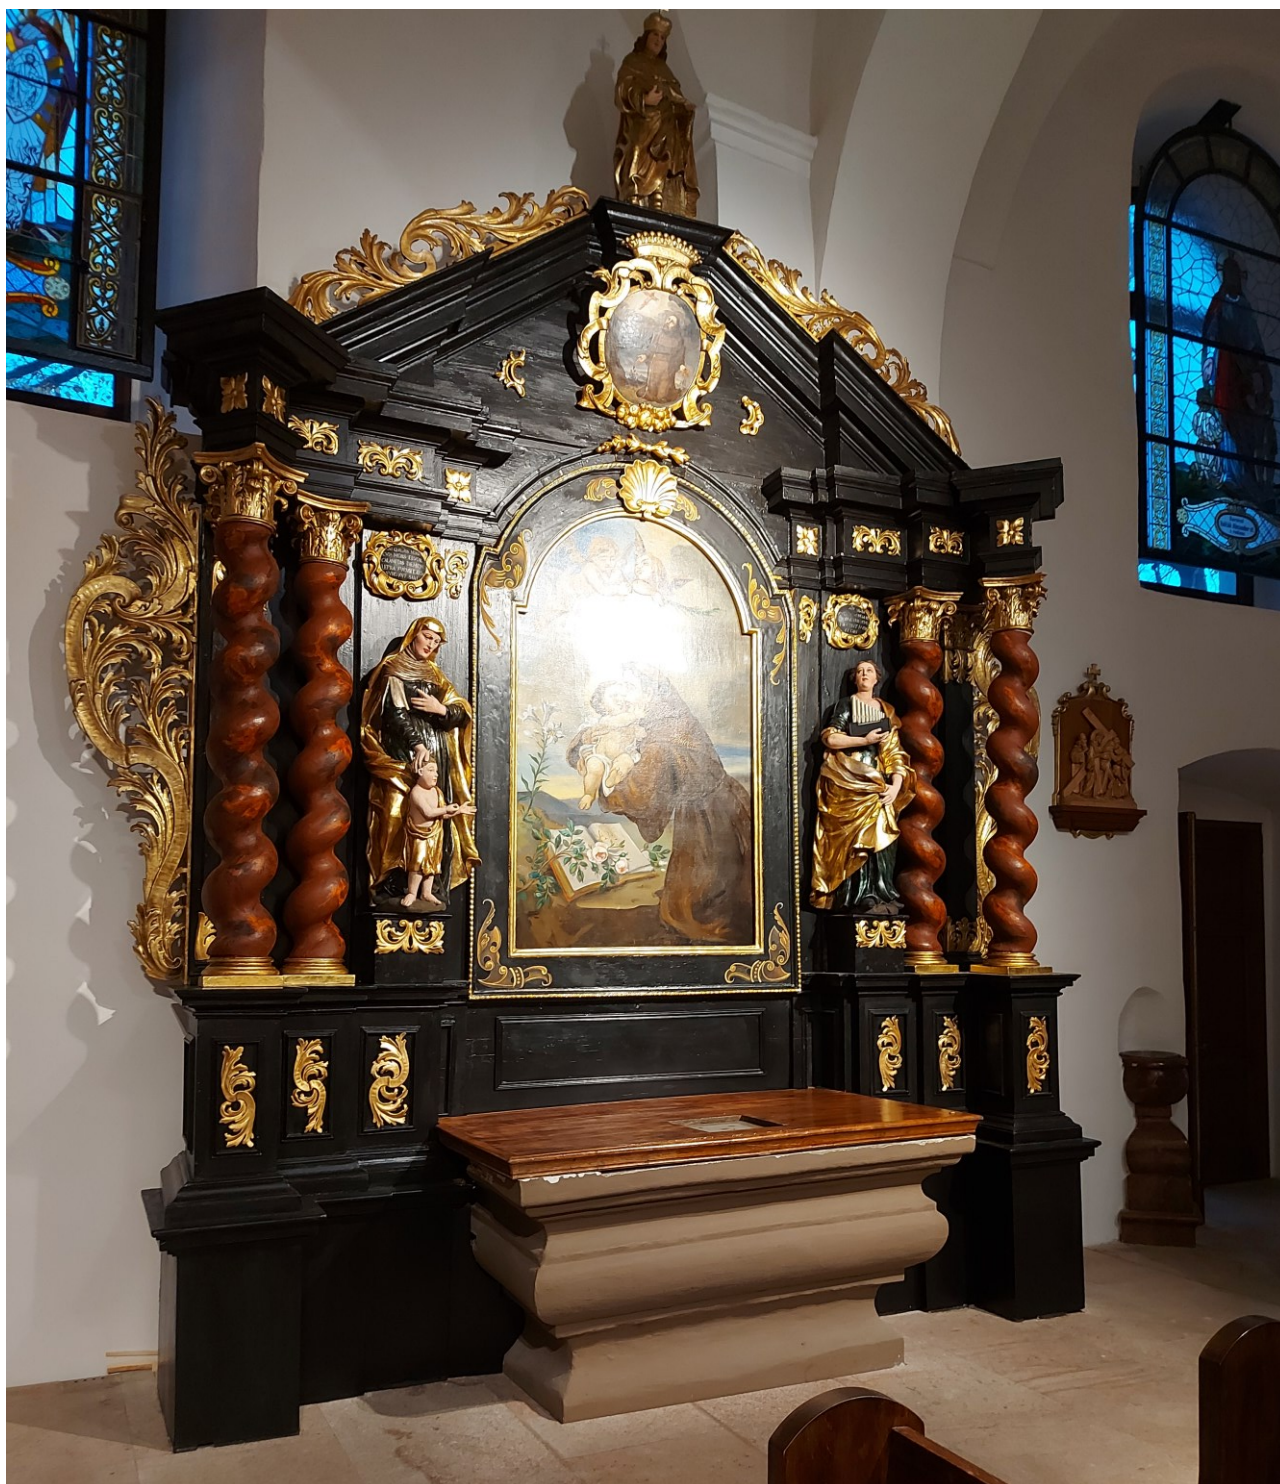
Oltár po osadení v interiéri kostola
